# 不動産売買のトラブル事例と解決のポイント

～ 不動産の種類別にみた紛争事例 ～

株式会社ときそう  
不動産鑑定士 吉野荘平

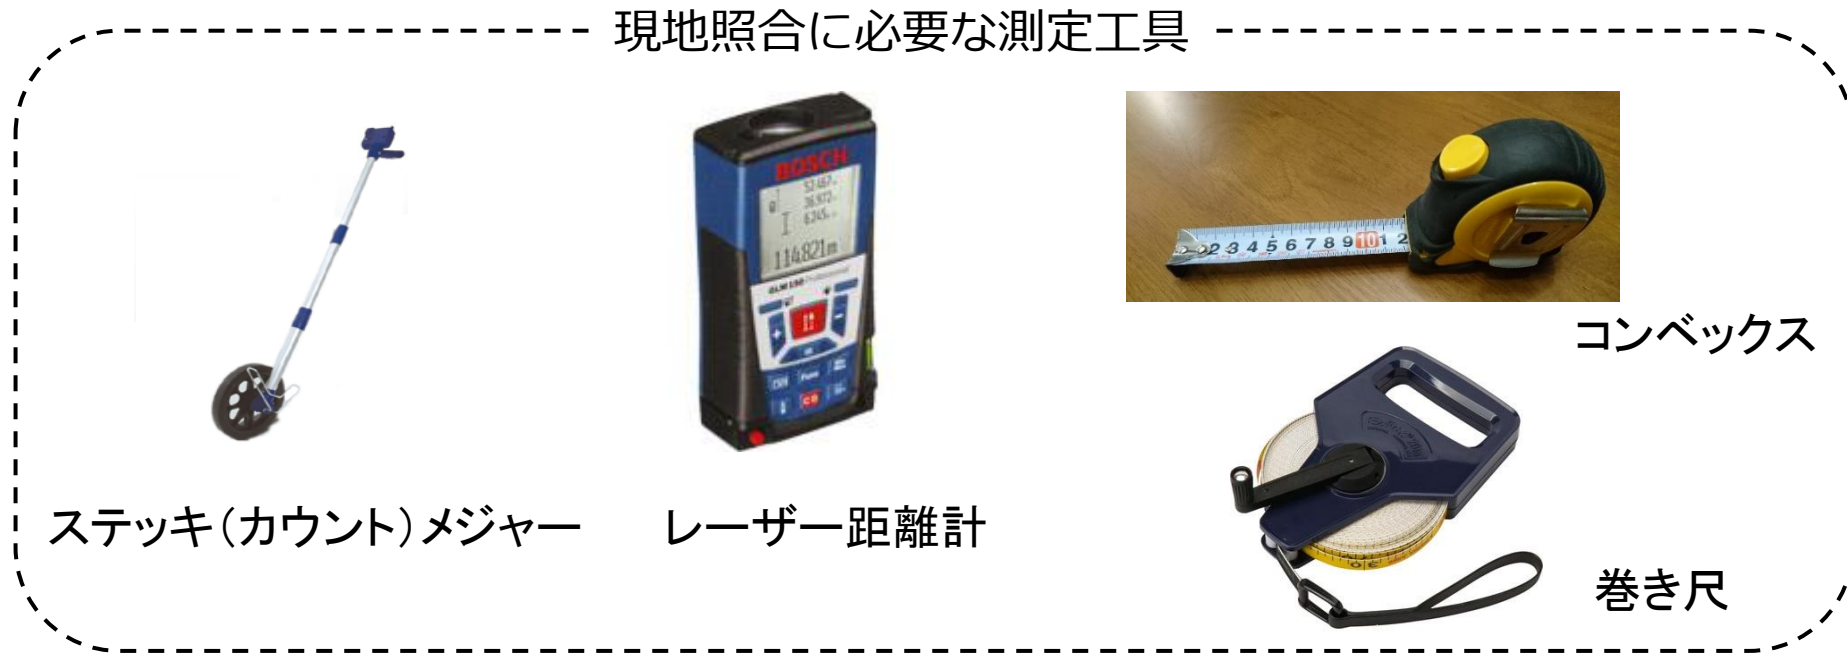
- 公図、測量図は入手しても、**現地と資料との照合（間口・奥行等）**をしていなければトラブルになる
- **公簿売買も実測売買**であっても、**図面と現地との照合**が必要
- 照合の結果、**一致しないとき**は**契約前でも**専門家（土地家屋調査士・測量士）に相談

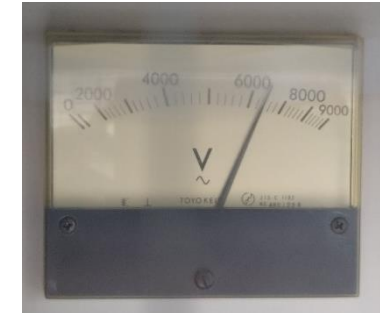
高圧受電設備  
(キュービクル)

キュービクルの小窓から  
稼働しているかどうか確認

【稼働していない】

【稼働している】

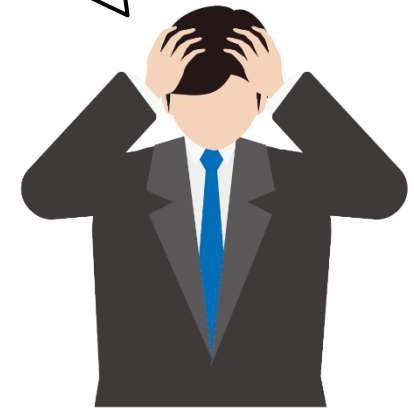
### 【消防設備設置基準の一例】

- 消防法で定める消防設備は、業種ごと・建物規模ごとに必要とされる設備が、多種多様に異なっている
- これらを仲介会社がすべて理解して、調査説明するのは困難

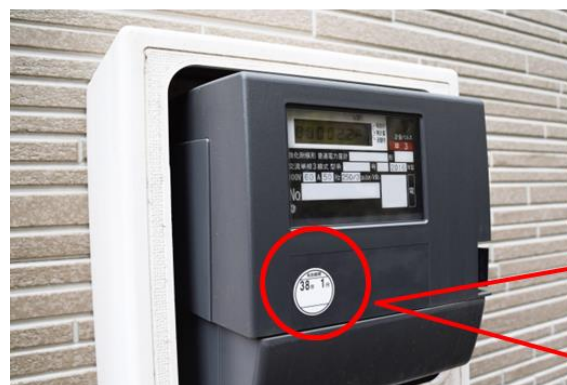
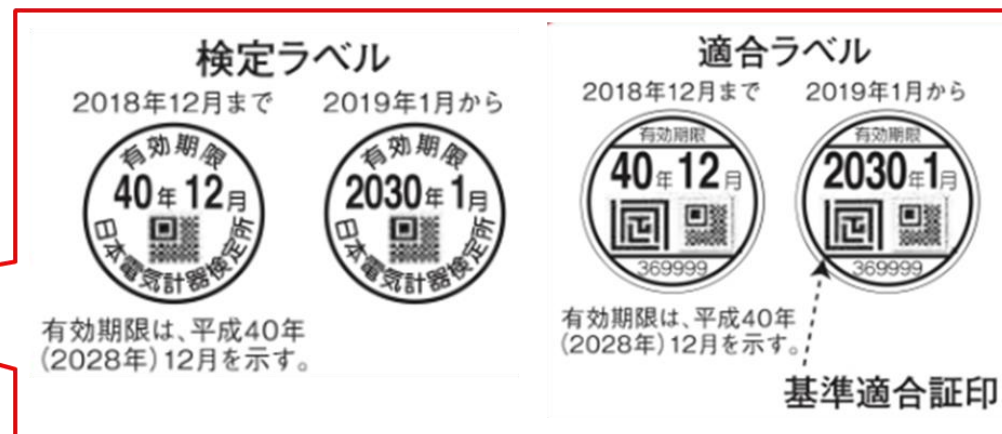
### 単独計器の場合 (検定ラベル又は適合ラベル)

1. **単独計器の場合**：検定ラベル・適合ラベルに表記（計器ガラスカバー正面から見て左下に添付されている直径2 cmの白地のラベルに黒の算用数字）
2. **変成器付計器の場合**：検定票に表記されている（計器の正面に向かって、右側の封印ネジに取り付けてある）
